Vochtige slaapkamer door lekkende dakserre

Een jaar na oplevering van de dakserre begint het in de ondergelegen slaapkamer te lekken. Bij bijna elke regenbui ontstaat lekkage. Onderzoek leert dat de afdichting van de roede op de metalen deklijsten aan de zijkanten van de dakserre water doorlaat.

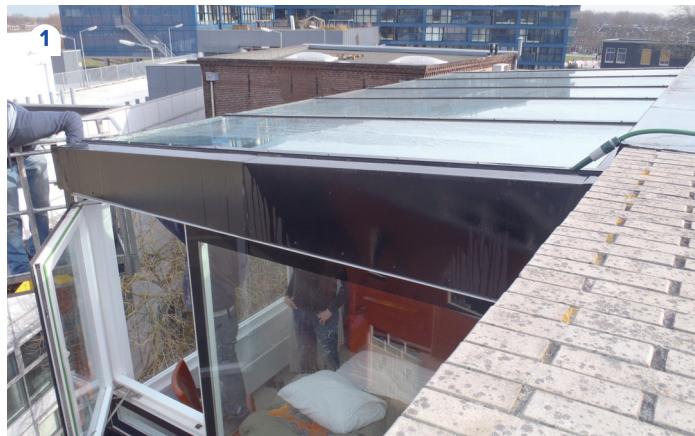
wordt wanneer de dakserre is geplaatst, op welke wijze dat is gebeurd, sinds wanneer de lekkage zich voordoet en onder welke omstandigheden. Bij het onderzoek is onder andere vanaf de binnenzijde de opbouw van de constructie bepaald. Vanaf de buitenzijde is de lekkage getracht op te wekken. Vervolgens is aan de binnen- en buitenzijde het waterverloop in kaart gebracht.

1 // Door vanaf de buitenzijde de lekkage op te wekken, kan de bouwpatholoog zowel aan de binnen- als aan de buitenzijde van de dakserre het waterverloop duidelijk in kaart brengen.

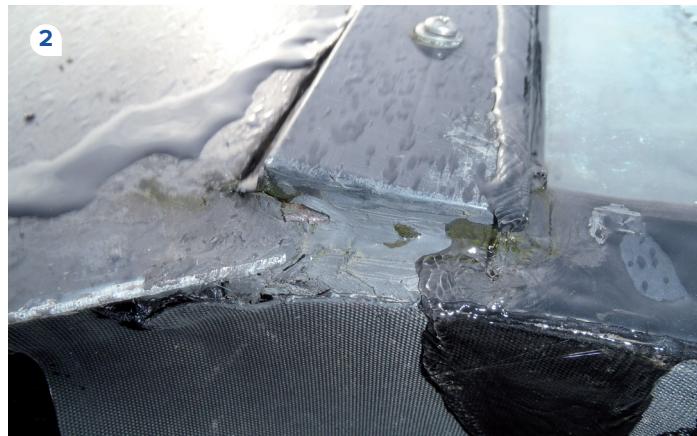
De aansluiting van het glazen dak op de gevel is voorzien van een gezette metalen kap. Deze metalen kap zit net als het glas geklemd onder de roede van het dak. Met het verschil dat aan de zijde van het glas een rubberen afdichting tussen glas en roede aanwezig is, en aan de kapzijde een kitnaad is toegepast.

Ook blijkt dat de roede enigszins scheef ligt omdat de bovenzijde van de kap iet-

2 // De aansluiting van het glazen dak op de gevel is voorzien van een gezette metalen kap, die enigszins scheef ligt. Aan de glaszijde zit een rubberen afdichting tussen glas en roede, aan de kapzijde is een kitnaad toegepast.

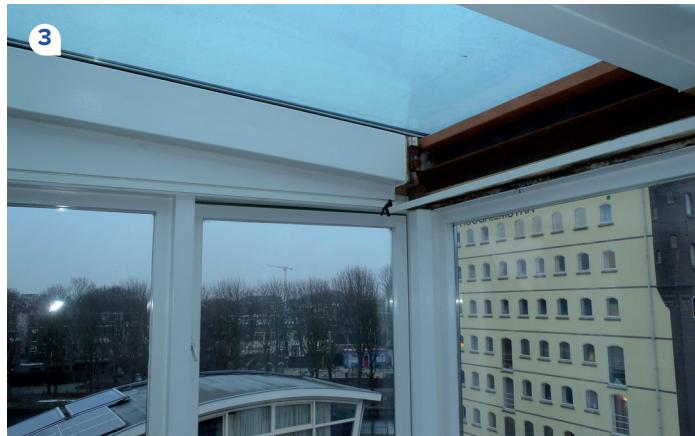
wat lager ligt dan de glasplaten. Wanneer de kitnaad met water wordt belast, is al snel duidelijk hoe de lekkage ontstaat. Het water treedt tussen de roede en het metaal door naar binnen, zakt over de bovenzijde van de houten constructie omlaag en loopt aan de onderzijde naar binnen.

De lekkage is het gevolg van een verweerde kitnaad tussen de metalen afdekkap en de glasroede. Men dacht deze naad waterdicht te kunnen maken door toepassing van kit. Deze kit is echter zeer onderhevig aan werking van de metalen kap. Doordat de kap ook nog eens donker is geschilderd en de dakserre op het westen is georiënteerd, ontstaat veel spanning tussen roede en kap. Als gevolg van inwerking door uv-light verliest de kitnaad zijn elasticiteit: de naad gaat openstaan.

3 // Het water treedt tussen de roede en het metaal door naar binnen, zakt over de bovenzijde van de houten constructie omlaag en loopt aan de onderzijde naar binnen. 4 // De aansluiting tussen glas en metalen kap moet met een dubbele afdichting worden afgewerkt om inwatering in de toekomst te voorkomen.
