Dakrand houdt water niet tegen

Een paar jaar na oplevering van een rij woningen begint het – bij ongeveer elke regenbui – in de huizen te lekken. De dakranden blijken sterk afwijkend van het ontwerp én foutief uitgevoerd. Water komt onder de daktrim en achter de dakbedekking terecht.

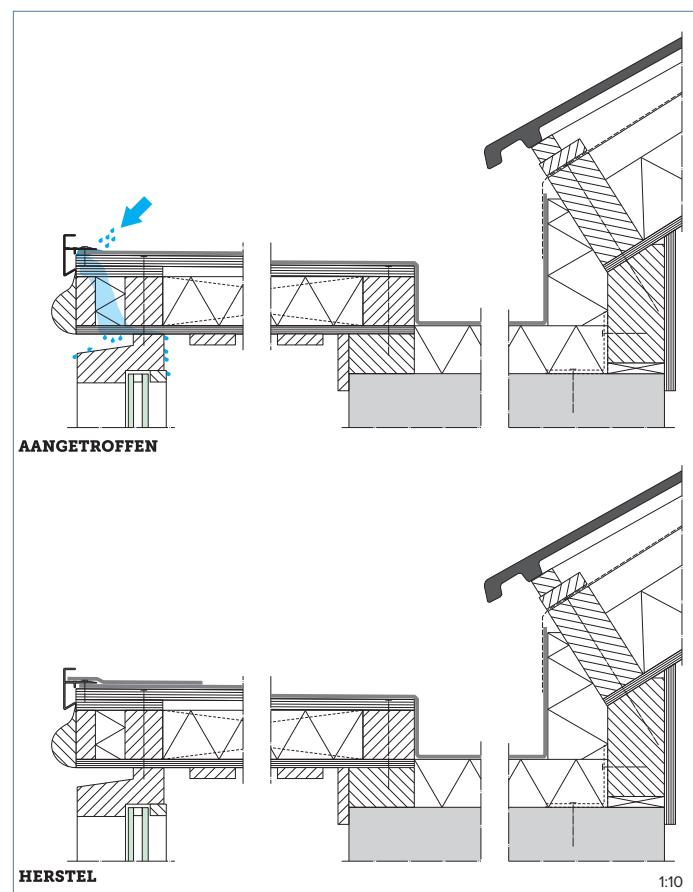
1 // Afhankelijk van de hoeveelheid neerslag gaat het wel of niet lekken in de woningen van een woonblok. De windrichting bepaalt of de lekkage zich aan de voorzijde of de achterzijde manifesteert. 2 // De lekkage is het gevolg van een verkeerd uitgevoerde dakrand. De kunststof dakbedekking loopt onvoldoende ver door onder de aluminium daktrim, er is geen tweede laag dakbedekking aangebracht en ook via schroeven kan water de constructie inlopen. 3 // Aan de voor- en achterzijde is het huis voorzien van een zeer brede goot. Eigenlijk een goot en een deels plat dak. Omdat de gevel plaatselijk naar binnen springt, is op die plaatsen een dakoverstek aanwezig.

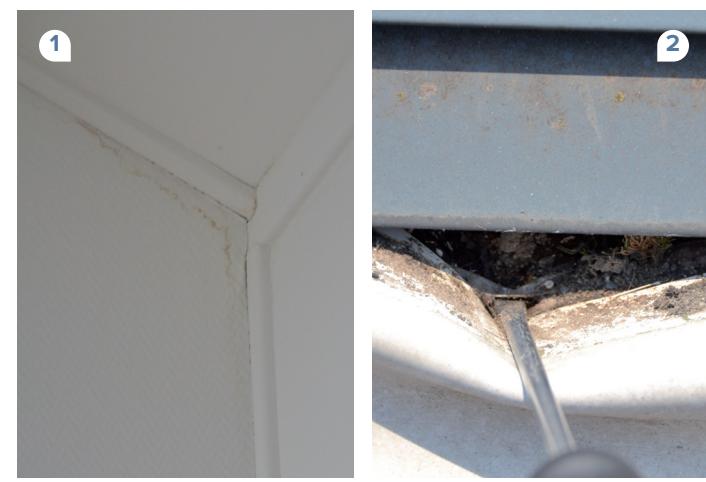
De lekkage is het gevolg van een verkeerde uitvoering van de dakrand. De dakbedekking van de goot-/dakoverstek-constructie loopt onvoldoende ver door onder de daktrim. Bovendien is geen tweede laag dakbedekking aangebracht ter plaatse van de trim, zodat water zeer eenvoudig tussen de daktrim en de dakbedekking door naar binnen kan treden. Ook via de Schroeven waarmee de daktrimmen zijn vastgezet, kan water de constructie inlopen. Ondanks dat de aansluiting van daktrim op dakbedekking is afgekit, is er water onder terechtgekomen. Als gevolg van de sterk afwijkende werking tussen de aluminium daktrim en de kunststof dakbedekking is de naad open gaan staan. Daarnaast is de toegepaste kit na enkele jaren uitgedroogd en niet meer elastisch. Water dat onder de daktrim sijpelt, zoekt vervolgens een weg naar binnen. Als eerste komt dit water het hout tegen, waarop de trim is bevestigd. Niet verwonderlijk dus dat dit hout op veel plaatsen in zeer ernstige mate is aangetast door houtrot. En op die plekken vindt het water relatief eenvoudig een weg naar binnen.

door houtrot aangetaste randhout en het aanbrengen van een dubbele afdichting ter plaatse van de daktrim. Na vervanging van het betreffende hout moet een laag dakbedekking worden aangebracht tot aan de rand van de beplating. Nog beter zelfs: omgevouwen over de rand van de beplating. Vervolgens moet de aannemer de daktrim hierop waterdicht monteren en afwerken met een extra laag dakbedekking.
