Verzakking aanbouw door ondeugdelijke hemelwaterafvoer

Enkele jaren na oplevering van een woningaanbouw, begint deze plaatselijk te verzakken. Ook ontstaan scheuren in de gevels van de aanbouw. De oorzaak blijkt te liggen in onderspoeling van de fundering als gevolg van een niet goed aangesloten hwa.

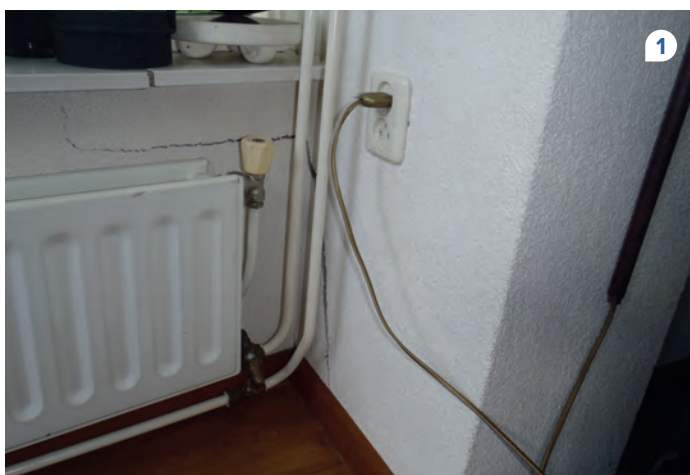
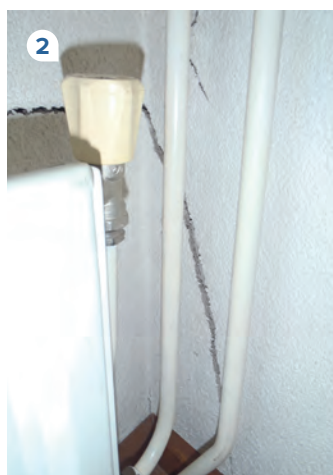
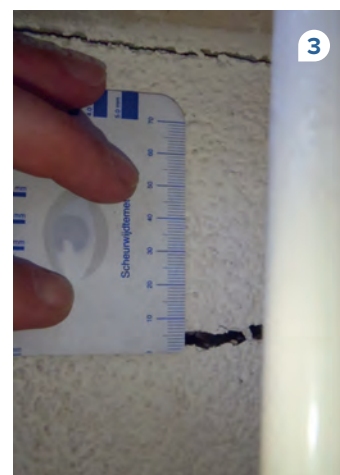
1-2-3 // De schade aan de aanbouw beperkt zich tot de hoek van de aanbouw, waar deze aansluit op de oorspronkelijke woning. In de wanden zijn flinke scheuren waarneembaar.
4 // De op de vorstrand rustende gemetselde borstwering is losgescheurd van de achtergevel van de woning en enigszins gezakt. Hierdoor is een naad tussen kozijn en vensterbank ontstaan.
5 // Doordat het water uit de hemelwaterafvoer gedurende langere tijd in de grond terechtkwam, is uiteindelijk de draagkrachtige grondlaag onder de voet van de vorstrand van de aanbouw weggespoeld.

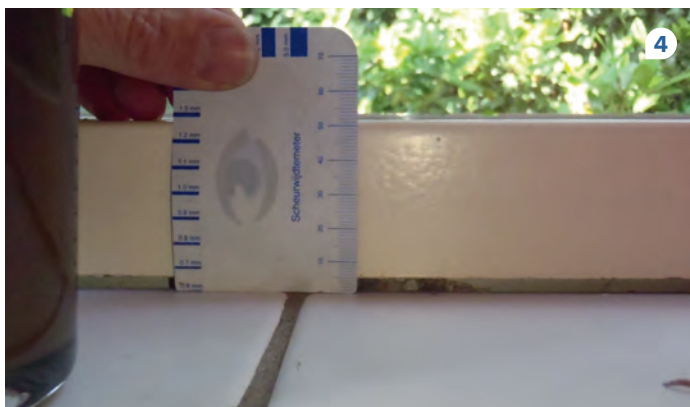
gevolg dat de vorstrand plaatselijk is verzakt. Hierdoor is de op de vorstrand rustende gemetselde borstwering losgescheurd van de achtergevel van de woning en enigszins gezakt. Dit is zowel voelbaar aan de parketvloer (zweeft plaatselijk) als zichtbaar aan de vensterbank van het kozijn. Hier is een naad tussen kozijn en vensterbank ontstaan.

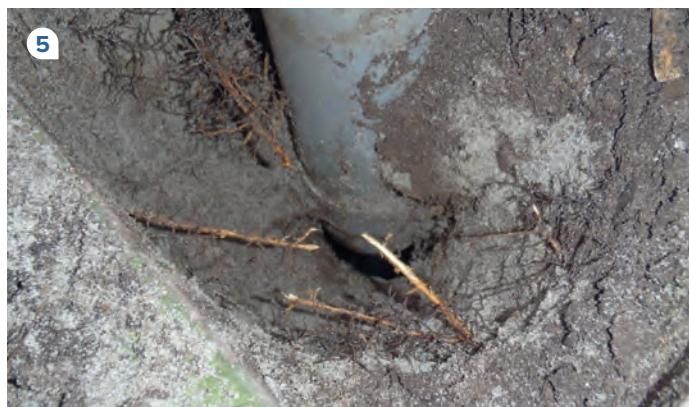
Doordat de hwa gedurende lange tijd niet op de drainagebuis was aangesloten en al het water in de grond terecht kwam, is uiteindelijk de draagkrachtige grondlaag onder de voet van de vorstrand van de aanbouw weggespoeld. Dat had weer tot

Om verder verzakking van de aanbouw te voorkomen, moet allereerst de hwa weer aangesloten worden op de drainage. Een betere oplossing is aansluiting van de hwa-afvoer op een riolering, zodat het

water niet in de grond terechtkomt. Het is verder raadzaam hier een overloopstuk in de hwa aan te brengen, zodat op het moment dat de afvoer het wateraanbod niet aankan, het water over de tegels wordt geloosd in de tuin. Gedurende ongeveer een jaar moet gecontroleerd worden of de situatie zich stabiliseert. Als dat zo is kunnen de scheuren worden hersteld door V-vormig uitkrabben en flexibel afwerken. Als na dat jaar blijkt dat de aanbouw toch nog verder is verzakt, zal de grond onder de fundering moeten worden gestabiliseerd.
