Dakrenovatie leidt tot lekkageproblemen

Kort na de volledige renovatie van het dak van een jarendertigwoning lekt het tijdens nagenoeg elke regenbui. Uitgebreid onderzoek brengt het mankement aan het licht: de gootstukken en dakdoorbrekingen zijn verkeerd aangesloten op de dakpannen.

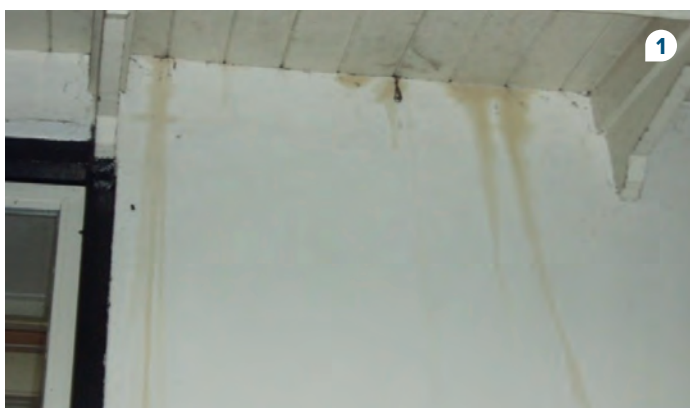
Het betreft een vrijstaande woning die bestaat uit de begane grond, één etage en een zolder/vliering. De woning is voorzien van een flauw hellend dak met zeer grote overstekken aan de voor- en achterzijde. Op de gevel direct onder het overstek zijn lekkagesporen zichtbaar. Ook op andere plaatsen – langs de gordingen en aan de onderzijde van de dakramen – treft de schade-expert lekkagesporen aan.

1 // Op de gevel direct onder het overstek, langs de gordingen en aan de onderzijde van de dakramen treft de bouwpatholoog duidelijke sporen van lekkage aan. 2 // Wanneer water onder de dakpannen terecht komt en over de folie wordt afgevoerd, stroomt het bij de dakdoorvoeren eenvoudig naar binnen. 3 // Met tape is geprobeerd om de waterkerende dampopen folie waterdicht te laten aansluiten op de gootstukken van de dakramen. Tevergeefs.

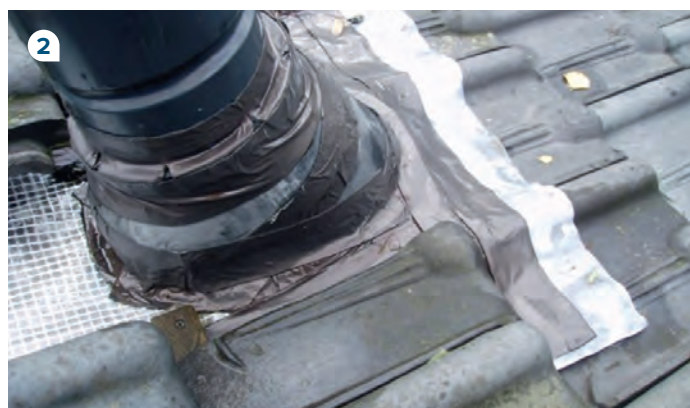
de nieuwe panlatten een waterkerende dampopen folie aangebracht. In het dak zijn verder diverse doorvoeren aanwezig. Aan de buitenzijde op het dak stuit de bouwpatholoog op diverse kapotte dakpannen. Rondom de dakramen is met tape geprobeerd om de waterkerende dampopen folie waterdicht te laten aansluiten op de gootstukken van de dakvensters. Aan de onderzijde van de dakramen is het lood zodanig aangebracht dat als het ware een goot is ontstaan waarin zich water verzamelt. Bij diverse dakdoorvoeren is bovendien de manchets van de doorvoer over de folie heen bevestigd.

nen wordt geleid. Rondom de dakramen betekent dit dat de folie wordt doorgezet onder de gootstukken en wordt opgezet tegen de zijkanten van de dakramen. Bij de doorvoeren moet de folie zo worden aangebracht dat het over de folie afstromende water op de manchet van de doorvoer terecht komt en niet eronder. Daarnaast is het van essentieel belang dat de inwateringspunten zoveel mogelijk worden beperkt. Hetgeen inhoudt dat alle kapotte pannen worden vervangen en dat het lood aan de onderzijde van de dakramen afwaterend wordt aangebracht.

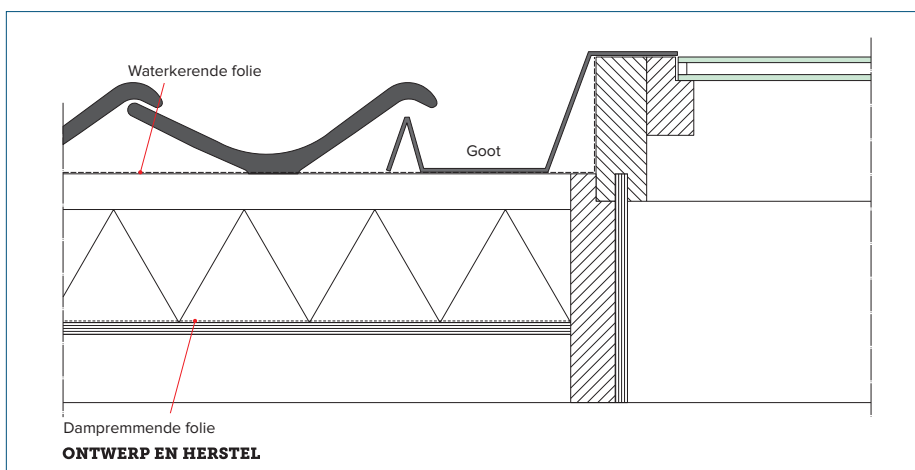
Tijdens de inspectie zijn allerhande slordigheden, uitvoeringsfouten en afwijkingen van het ontwerp van de architect aangetroffen. De wijze waarop de dakpannen aansluiten op de dakvensters en de manier waarop is getracht een waterdichte aansluiting te verkrijgen tussen folie en gootstukken, getuigen niet van goed vakmanschap. Ook het lood aan de onderzijde van de dakramen is onvoldoende waterafvoerend aangebracht. Verder sluiten de dakdoorvoeren evenmin waterdicht aan op de folie. Wanneer water onder de dakpannen terechtkomt en over de folie wordt afgevoerd, stroomt het bij de dakdoorvoeren eenvoudig naar binnen. Ter plaatse van de dakramen kan het regenwater zonder enige moeite naar binnen dringen. Hier komt het direct op het dakbeschot terecht, waardoorheen het een weg naar binnen vindt. Een bijkomend probleem is de toegepaste folie. Deze blijkt ongeschikt voor flauw hellende daken. De gaatjes in deze folie – waardoor sprake is van een dampopen systeem – zijn zodanig dat bij langdurige waterbelasting dit water niet snel wegloopt, maar via de folie doorlekt. In dit

Het enige juiste herstel is het verwijderen van alle dakpannen en het vervolgens op correcte wijze, dakpansgewijs aanbrengen van goede folie. Er moet daarbij worden gekozen voor een folie die geschikt is voor flauw hellende daken. Ook moet de folie bij alle dakdoorbrekingen zodanig worden aangebracht dat het water wordt afgevoerd in plaats van naar bin-
