Vochtproblemen bij aansluiting nieuwe aanbouw

In koude periodes ontstaat er lekkage op de plaats waar het oude deel van een bungalow overgaat in het nieuwe gedeelte. Door het niet geïsoleerd zijn van de stalen liggers slaat woonvocht (waterdamp) neer op het staal, wat tot lekkage leidt.

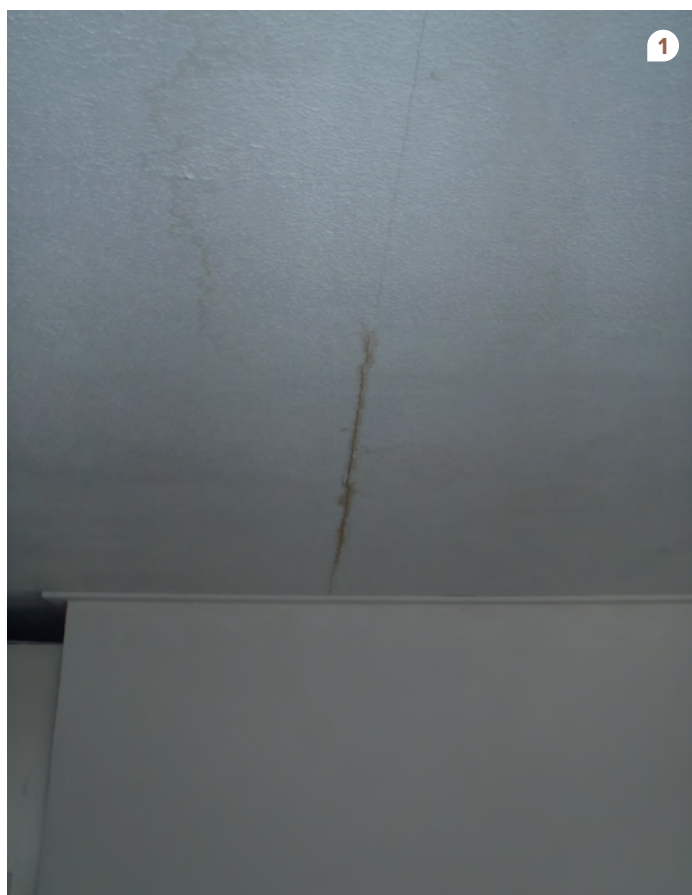
Ter hoogte van de overgang zijn een geelbruine naad en een grote geelbruine vlek zichtbaar. De inzet van een warmte-

1 // Het plafond van de verbouwde bungalow loopt in één lijn door van het oude naar het nieuwe deel. In principe is de overgang aan de binnenzijde niet te zien, behalve nu dan. Want tijdens koudere periodes lekt het en ontstaan geelbruine kringen in het plafond. 2 // Het oude dak is een warm dak met isolatie op het dakbeschot en onder de dakbedekking. Het nieuwe dak is juist een koud dak met isolatie op het gipsplafond. Folies ontbreken. Wel zijn een zichtbare geelbruine naad en een onzichtbare koudevlek aanwezig. 3 // Het vocht dat in de woning ontstaat, zoekt zijn weg naar buiten. Door het ontbreken van dampremmers kan dat hier ook makkelijk. Dikke druppels hangen aan de toch al kletsnatte isolatie.

De herstelmethode bestaat uit het alsnog realiseren van een warmdakconstructie, waarbij de isolatielaag van het oude deel doorloopt in het nieuwe deel. De nu aanwezige isolatie op het plafond moet worden verwijderd om het dakbeschot vervolgens de kans te geven te drogen, alvorens de aannemer het plafond weer kan dichtmaken.

Essentieel is dat de stalen liggers de temperatuur van de ruimte aannemen en niet die van de buitenlucht. Het zou het beste zijn om het gehele plafond te voorzien van een dampremmende laag zodat er geen vocht meer in het plafond terecht komt. Dit betekent dan ook dat er geen spots meer in het plafond kunnen worden aangebracht.

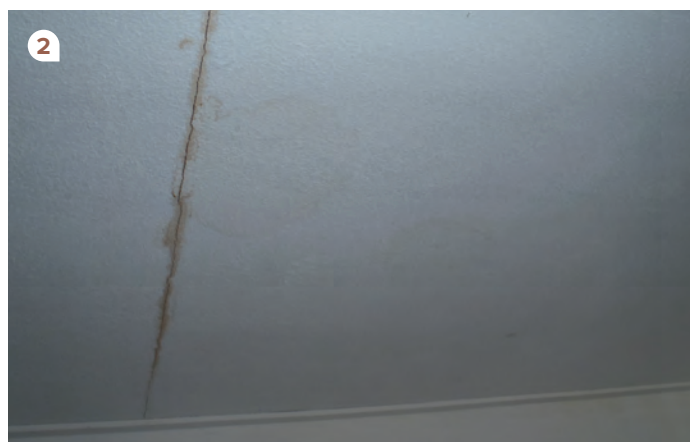
Via de spots aan de binnenzijde van de woning zijn de opbouwsystemen van het oude en van het nieuwe dak inzichtelijk geworden. Het oude dak betreft een zogenoemd warm dak, waarbij de isolatie op het dakbeschoot en onder de dakbedekking is aangebracht. Het nieuwe dak is uitgevoerd als koud dak: de isolatielaag ligt op het gipsplafond. Er zijn geen folies in de opbouw opgenomen.

Het dakbeschoot is aan de onderzijde vochtig, tijdens de opname zelfs nat. Ter plaatse van de overgang zijn twee stalen IPE-liggers opgenomen die niet zijn ingepakt met isolatiemateriaal. Het plafond – dat onder de stalen liggers doorloopt – is uitgevoerd met een enkele plaat gips.

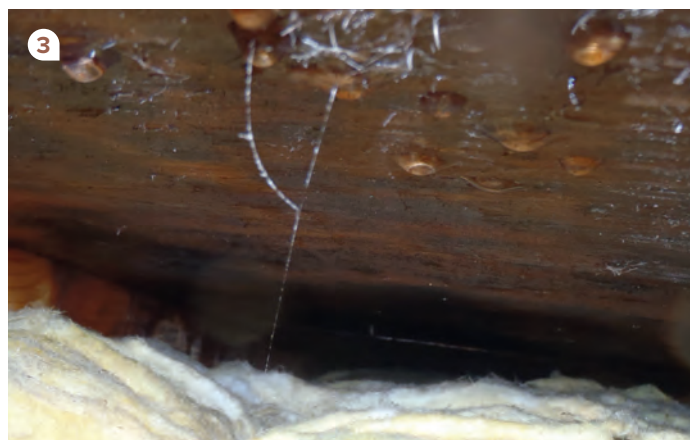
De bouwpatholoog constateert dat de aanwezigheid van een aanzienlijke koudebrug in combinatie met het ontbreken van een dampremmende laag de oorzaak is van de vochtproblemen. In de woning wordt door het gebruik en bewonen vocht geproduceerd. Vocht afkomstig van respireren, huisdieren, planten, koken, douche, etc. Deze waterdamp zoekt altijd een weg van een plek waar veel is – in de woning – naar een omgeving waar minder is. In de wintermaanden is de hoeveelheid aanwezige waterdamp buiten de woning altijd minder dan in de woning. De dampstroom is in de wintermaanden dan ook altijd van binnen naar buiten gericht.

Zonder dampremmers heeft deze dampstroom door de meeste materialen een vrije doorgang, ook door gips. Omdat de stalen liggers niet zijn geïsoleerd, nemen ze de temperatuur aan die ter plekke heerst. In onderhavig geval worden de

liggers in de wintermaanden dus zeer koud. Waterdamp condenseert tegen dit zeer koude oppervlak en ontdooit bij enige opwarming. Het gevolg: vochtplekken op het plafond.
