Vochtproblemen na uitbreiding archiefkelder

Tot de renovatie van een kantoorgebouw behoort ook de uitbreiding van de aanwezige kelder. De eerste de beste winter dat de kelder vervolgens in gebruik wordt genomen, ontstaat een grote vochtplek op het plafond. Een duidelijke koudebrug blijkt de oorzaak.

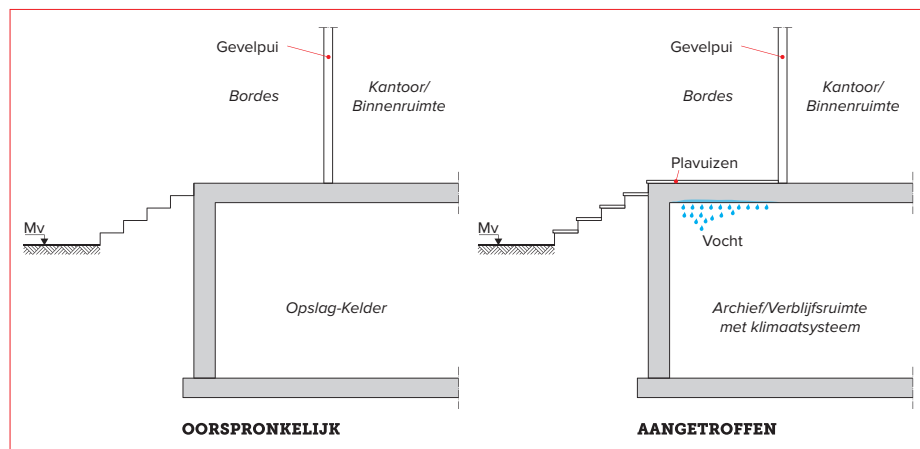
bordes van het kantoor. Hoe de exacte opbouw van de scheidingsconstructie is, is niet te achterhalen. Het gaat in elk geval om een ongeïsoleerde constructie. Waarschijnlijk betreft het een betonnen constructie van 200 mm dik met er bovenop in de specie gelegde tegels. Feit is dat het in de ruimte rond de 18 °C is en tijdens de opname buiten tussen de 8 °C en 10 °C. De gemeten oppervlaktetemperatuur aan de binnenzijde is 15,2 °C. Dit betekent dat er sprake moet zijn van een ongeïsoleerde constructie. Een koudebrug is een onderdeel van de constructie die relatief eenvoudig de temperatuur van binnen naar buiten en vice versa doorgeeft. Dit impliceert dat wanneer het buiten kouder wordt de oppervlaktetemperatuur aan de binnenzijde ook lager komt te liggen. Aangezien de binnentemperatuur en relatieve luchtvochtigheid aan de binnenzijde het gehele jaar constant zijn, verandert de oppervlaktetemperatuur aan de binnenzijde op de momenten dat het buiten kouder wordt. Zodra de oppervlaktetemperatuur aan de binnenzijde circa 9 °C is – het buiten dus flink afkoelt – ontstaat condens.

Om in de toekomst van de vochtproblemen te zijn verlost, is ingrijpend herstel noodzakelijk. De problemen kunnen in theorie op twee manieren worden opgelost. Door de oppervlaktetemperatuur van het plafond ongeveer dezelfde temperatuur te geven als de ruimtetemperatuur. Dit is mogelijk door de constructie

aan de buitenzijde te isoleren. Of door het plafond te voorzien van verwarming. Hierdoor blijft de constructie warmer en slaat er geen vocht op neer. Beide oplossingen zijn naar alle waarschijnlijkheid geen (praktische) optie. Isoleren aan de buitenzijde betekent dat de tegels eraf moeten en de gehele afwerking op een laag isolatie opnieuw moet worden aangebracht. De verwarming is nog de beste oplossing. Er moet dan tegen het beton een soort van elektrische vloerverwarming worden aangebracht, opgenomen in het stucwerk. In de koude maanden kan deze dan worden aangezet. Een andere mogelijkheid om

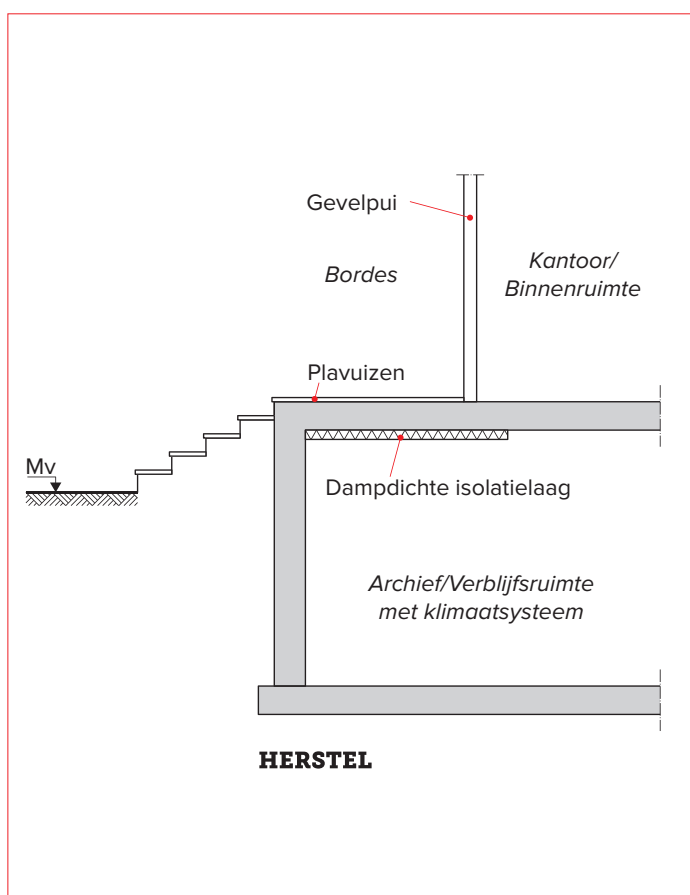
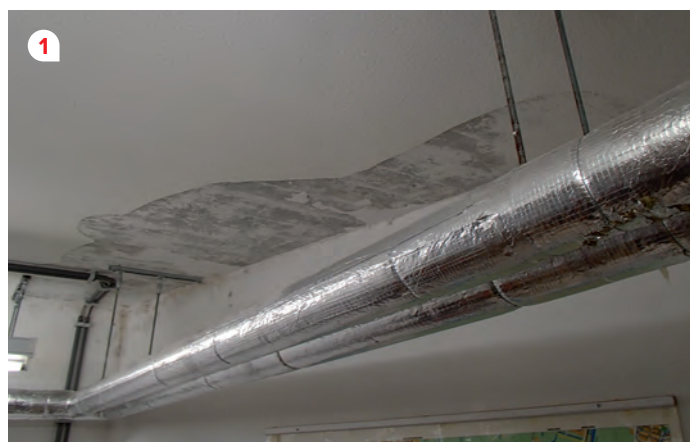
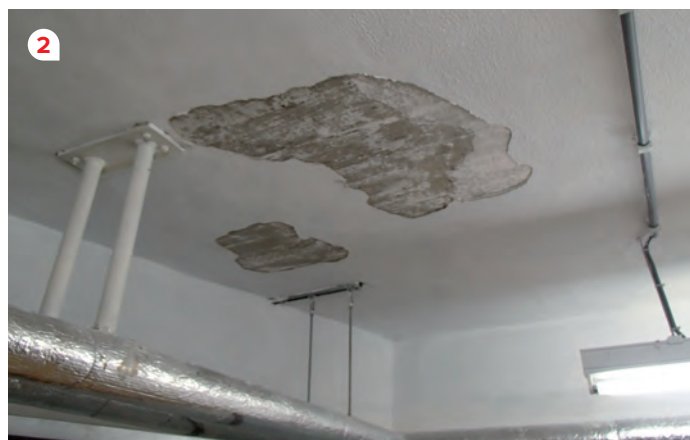
Het is na diverse metingen vrijwel meteen duidelijk: de oorzaak van de vochtproblemen in het archief betreft een koudebrug. Daar waar de druppels aan het plafond hangen, bevindt zich de scheiding tussen binnen en buiten. Dit is namelijk het

In de wintermaanden wordt het plafond regelmatig zo koud dat waterdamp gaat condenseren. Op die momenten vormt zich tegen de onderzijde van het plafond vocht. Hier is dus sprake van een koudebrug, waar zich in de wintermaanden vocht op afzet.

1 // Om de kelder als archief te kunnen gebruiken, wordt een klimaatstelsel in de ruimte geïnstalleerd. De nieuw ontstane verblijfsruimte heeft een permanente temperatuur van 18 °C bij een relatieve luchtvochtigheid van 60%. De eerste winter na de verbouwing verschijnen er ineens druppels aan het plafond. Enkel aan de kopse zijde van de kelder. 2 // Daar waar de druppels aan het plafond hangen, zit precies de scheiding tussen binnen en buiten. Dit is namelijk het bordes van het kantoor. De betonnen scheidingsconstructie blijkt ongeïsoleerd en een koudebrug is snel ontdekt. Op deze koudebrug zet zich in de wintermaanden vocht af.

Als voornoemde oplossingen niet uitvoerbaar zijn, is er nog de mogelijkheid om aan de binnenzijde een dampdichte isolatielaag (bijvoorbeeld Foamglass) tegen het beton te verlijmen. Hierdoor kan het vocht het koude beton niet meer bereiken en neemt het zichtbare plafond uiteindelijk dezelfde temperatuur aan als de ruimte.
