Vochtige slaapkamer door lekkende dakserre

Een jaar na oplevering van de dakserre begint het in de ondergelegen slaapkamer te lekken. Bij bijna elke regenbui ontstaat lekkage. Onderzoek leert dat de afdichting van de roede op de metalen deklijsten aan de zijkanten van de dakserre water doorlaat.

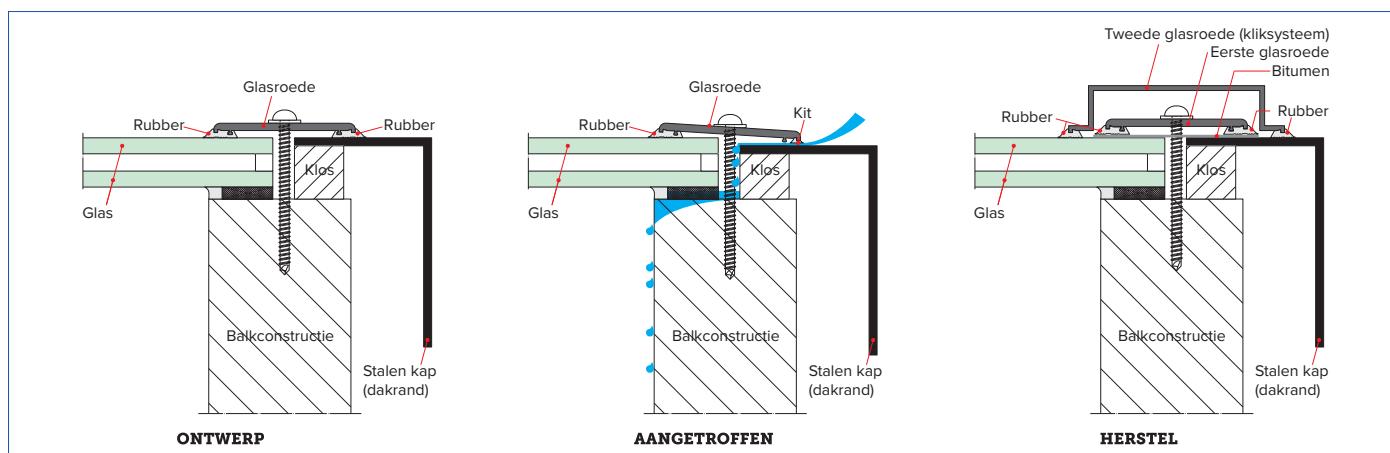
wat lager ligt dan de glasplaten. Wanneer de kitnaad met water wordt belast, is al snel duidelijk hoe de lekkage ontstaat. Het water treedt tussen de roede en het metaal door naar binnen, zakt over de bovenzijde van de houten constructie omlaag en loopt aan de onderzijde naar binnen.

De lekkage is het gevolg van een verweerde kitnaad tussen de metalen afdekkap en de glasroede. Men dacht deze naad waterdicht te kunnen maken door toepassing van kit. Deze kit is echter zeer onderhevig aan werking van de metalen kap. Doordat de kap ook nog eens donker is geschilderd en de dakserre op het westen is georiënteerd, ontstaat veel spanning tussen roede en kap. Als gevolg van inwerking door uv-light verliest de kitnaad zijn elasticiteit: de naad gaat openstaan.

1 // Door vanaf de buitenzijde de lekkage op te wekken, kan de bouwpatholoog zowel aan de binnen- als aan de buitenzijde van de dakserre het waterverloop duidelijk in kaart brengen.

Het herstel zal volgens de bouwpatholoog moeten bestaan uit het op een andere wijze afdichten van de aansluiting. Het is feitelijk het beste om de aansluiting tussen glas en metalen kap middels een

dubbele afdichting af te werken. Ook is het van essentieel belang dat de kap op gelijke hoogte ligt met de bovenzijde van de glasplaat, zodat de roede recht ligt. Dit betekent dat de huidige roede – net als de metalen kap – moet worden gedemonteerd, de kap met vulhout op hoogte moet worden gebracht om hierna de naad af te werken.

De aannemer moet direct over de naad op het glas en de metalen kap een strook plakbitumen aanbrengen. Een smalle strook waar de roede overheen valt. De roede met aan weerszijden een rubberen strip moet vervolgens over de naad en over de bitumentape worden aange-
