Dakrand houdt water niet tegen

Een paar jaar na oplevering van een rij woningen begint het – bij ongeveer elke regenbui – in de huizen te lekken. De dakranden blijken sterk afwijkend van het ontwerp én foutief uitgevoerd. Water komt onder de daktrim en achter de dakbedekking terecht.

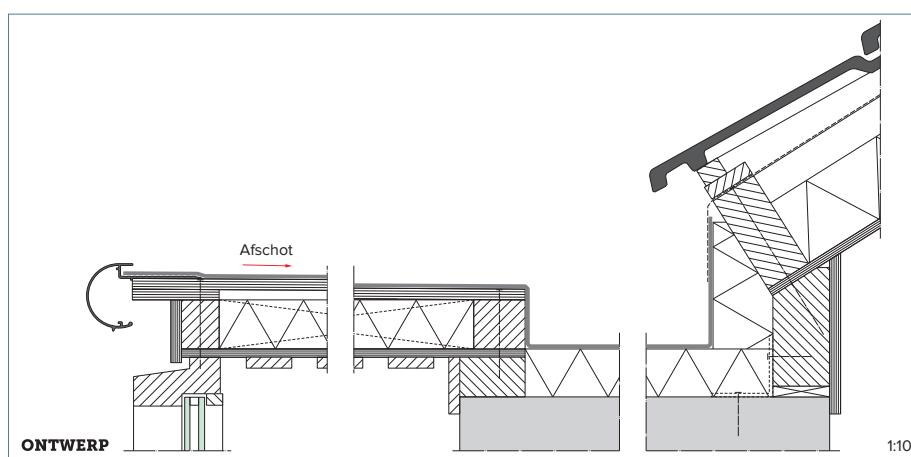
De lekkage is het gevolg van een verkeerde uitvoering van de dakrand. De dakbedekking van de goot-/dakoverstek-constructie loopt onvoldoende ver door onder de daktrim. Bovendien is geen tweede laag dakbedekking aangebracht ter plaatse van de trim, zodat water zeer eenvoudig tussen de daktrim en de dakbedekking door naar binnen kan treden. Ook via de Schroeven waarmee de daktrimmen zijn vastgezet, kan water de constructie inlopen. Ondanks dat de aansluiting van daktrim op dakbedekking is afgekit, is er water onder terechtgekomen. Als gevolg van de sterk afwijkende werking tussen de aluminium daktrim en de kunststof dakbedekking is de naad open gaan staan. Daarnaast is de toegepaste kit na enkele jaren uitgedroogd en niet meer elastisch. Water dat onder de daktrim sijpelt, zoekt vervolgens een weg naar binnen. Als eerste komt dit water het hout tegen, waarop de trim is bevestigd. Niet verwonderlijk dus dat dit hout op veel plaatsen in zeer ernstige mate is aangetast door houtrot. En op die plekken vindt het water relatief eenvoudig een weg naar binnen.

1 // Afhankelijk van de hoeveelheid neerslag gaat het wel of niet lekken in de woningen van een woonblok. De windrichting bepaalt of de lekkage zich aan de voorzijde of de achterzijde manifesteert. 2 // De lekkage is het gevolg van een verkeerd uitgevoerde dakrand. De kunststof dakbedekking loopt onvoldoende ver door onder de aluminium daktrim, er is geen tweede laag dakbedekking aangebracht en ook via schroeven kan water de constructie inlopen. 3 // Aan de voor- en achterzijde is het huis voorzien van een zeer brede goot. Eigenlijk een goot en een deels plat dak. Omdat de gevel plaatselijk naar binnen springt, is op die plaatsen een dakoverstek aanwezig.

Het herstel moet volgens de bouwpatholoog bestaan uit het vervangen van al het

door houtrot aangetaste randhout en het aanbrengen van een dubbele afdichting ter plaatse van de daktrim. Na vervanging van het betreffende hout moet een laag dakbedekking worden aangebracht tot aan de rand van de beplating. Nog beter zelfs: omgevouwen over de rand van de beplating. Vervolgens moet de aannemer de daktrim hierop waterdicht monteren en afwerken met een extra laag dakbedekking.
