Verzakking aanbouw door ondeugdelijke hemelwaterafvoer

Enkele jaren na oplevering van een woningaanbouw, begint deze plaatselijk te verzakken. Ook ontstaan scheuren in de gevels van de aanbouw. De oorzaak blijkt te liggen in onderspoeling van de fundering als gevolg van een niet goed aangesloten hwa.

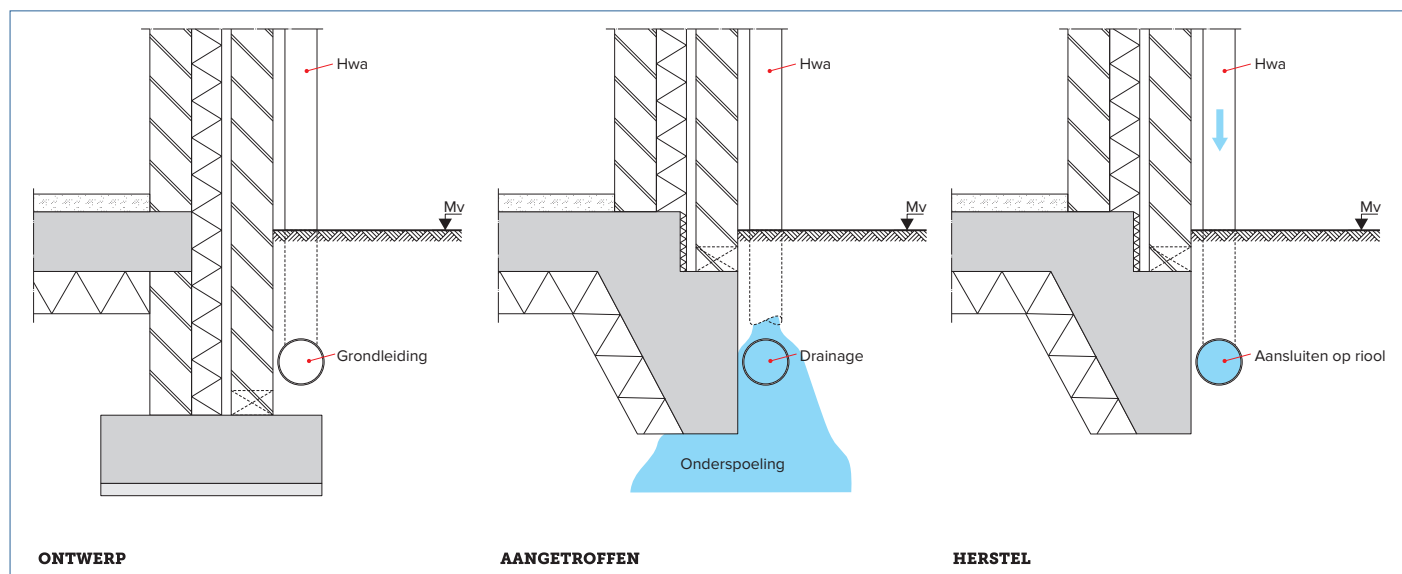
Doordat de hwa gedurende lange tijd niet op de drainagebuis was aangesloten en al het water in de grond terecht kwam, is uiteindelijk de draagkrachtige grondlaag onder de voet van de vorstrand van de aanbouw weggespoeld. Dat had weer tot

gevolg dat de vorstrand plaatselijk is verzakt. Hierdoor is de op de vorstrand rustende gemetselde borstwering losgescheurd van de achtergevel van de woning en enigszins gezakt. Dit is zowel voelbaar aan de parketvloer (zweeft plaatselijk) als zichtbaar aan de vensterbank van het kozijn. Hier is een naad tussen kozijn en vensterbank ontstaan.

1-2-3 // De schade aan de aanbouw beperkt zich tot de hoek van de aanbouw, waar deze aansluit op de oorspronkelijke woning. In de wanden zijn flinke scheuren waarneembaar.
4 // De op de vorstrand rustende gemetselde borstwering is losgescheurd van de achtergevel van de woning en enigszins gezakt. Hierdoor is een naad tussen kozijn en vensterbank ontstaan.
5 // Doordat het water uit de hemelwaterafvoer gedurende langere tijd in de grond terechtkwam, is uiteindelijk de draagkrachtige grondlaag onder de voet van de vorstrand van de aanbouw weggespoeld.

Om verder verzakking van de aanbouw te voorkomen, moet allereerst de hwa weer aangesloten worden op de drainage. Een betere oplossing is aansluiting van de hwa-afvoer op een riolering, zodat het

water niet in de grond terechtkomt. Het is verder raadzaam hier een overloopstuk in de hwa aan te brengen, zodat op het moment dat de afvoer het wateraanbod niet aankan, het water over de tegels wordt geloosd in de tuin. Gedurende ongeveer een jaar moet gecontroleerd worden of de situatie zich stabiliseert. Als dat zo is kunnen de scheuren worden hersteld door V-vormig uitkrabben en flexibel afwerken. Als na dat jaar blijkt dat de aanbouw toch nog verder is verzakt, zal de grond onder de fundering moeten worden gestabiliseerd.
