Dakrenovatie leidt tot lekkageproblemen

Kort na de volledige renovatie van het dak van een jarendertigwoning lekt het tijdens nagenoeg elke regenbui. Uitgebreid onderzoek brengt het mankement aan het licht: de gootstukken en dakdoorbrekingen zijn verkeerd aangesloten op de dakpannen.

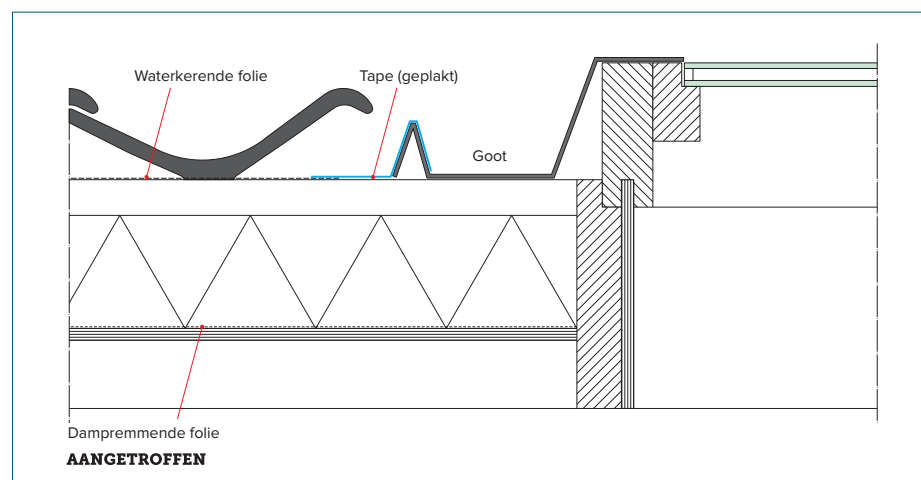
Tijdens de inspectie zijn allerhande slordigheden, uitvoeringsfouten en afwijkingen van het ontwerp van de architect aangetroffen. De wijze waarop de dakpannen aansluiten op de dakvensters en de manier waarop is getracht een waterdichte aansluiting te verkrijgen tussen folie en gootstukken, getuigen niet van goed vakmanschap. Ook het lood aan de onderzijde van de dakramen is onvoldoende waterafvoerend aangebracht. Verder sluiten de dakdoorvoeren evenmin waterdicht aan op de folie. Wanneer water onder de dakpannen terechtkomt en over de folie wordt afgevoerd, stroomt het bij de dakdoorvoeren eenvoudig naar binnen. Ter plaatse van de dakramen kan het regenwater zonder enige moeite naar binnen dringen. Hier komt het direct op het dakbeschot terecht, waardoorheen het een weg naar binnen vindt. Een bijkomend probleem is de toegepaste folie. Deze blijkt ongeschikt voor flauw hellende daken. De gaatjes in deze folie – waardoor sprake is van een dampopen systeem – zijn zodanig dat bij langdurige waterbelasting dit water niet snel wegloopt, maar via de folie doorlekt. In dit

geval is dat mede een oorzaak van de lekkages. Conclusie: door een zeer slordige en onvakkundige uitvoering van de dakrenovatie is op diverse plaatsen in de woning sprake van lekkage.

Het enige juiste herstel is het verwijderen van alle dakpannen en het vervolgens op correcte wijze, dakpansgewijs aanbrengen van goede folie. Er moet daarbij worden gekozen voor een folie die geschikt is voor flauw hellende daken. Ook moet de folie bij alle dakdoorbrekingen zodanig worden aangebracht dat het water wordt afgevoerd in plaats van naar bin-

nen wordt geleid. Rondom de dakramen betekent dit dat de folie wordt doorgezet onder de gootstukken en wordt opgezet tegen de zijkanten van de dakramen. Bij de doorvoeren moet de folie zo worden aangebracht dat het over de folie afstromende water op de manchet van de doorvoer terecht komt en niet eronder. Daarnaast is het van essentieel belang dat de inwateringspunten zoveel mogelijk worden beperkt. Hetgeen inhoudt dat alle kapotte pannen worden vervangen en dat het lood aan de onderzijde van de dakramen afwaterend wordt aangebracht.

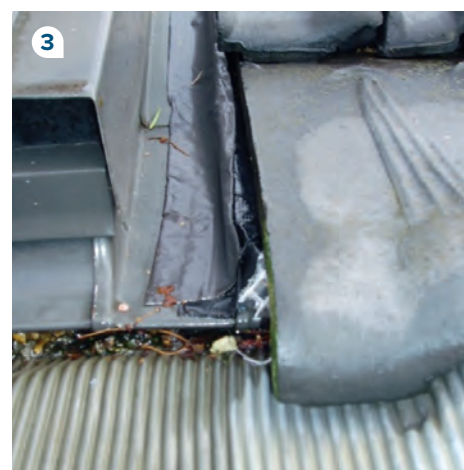
1 // Op de gevel direct onder het overstek, langs de gordingen en aan de onderzijde van de dakramen treft de bouwpatholoog duidelijke sporen van lekkage aan. 2 // Wanneer water onder de dakpannen terecht komt en over de folie wordt afgevoerd, stroomt het bij de dakdoorvoeren eenvoudig naar binnen. 3 // Met tape is geprobeerd om de waterkerende dampopen folie waterdicht te laten aansluiten op de gootstukken van de dakramen. Tevergeefs.
