Vochtproblemen bij aansluiting nieuwe aanbouw

In koude periodes ontstaat er lekkage op de plaats waar het oude deel van een bungalow overgaat in het nieuwe gedeelte. Door het niet geïsoleerd zijn van de stalen liggers slaat woonvocht (waterdamp) neer op het staal, wat tot lekkage leidt.

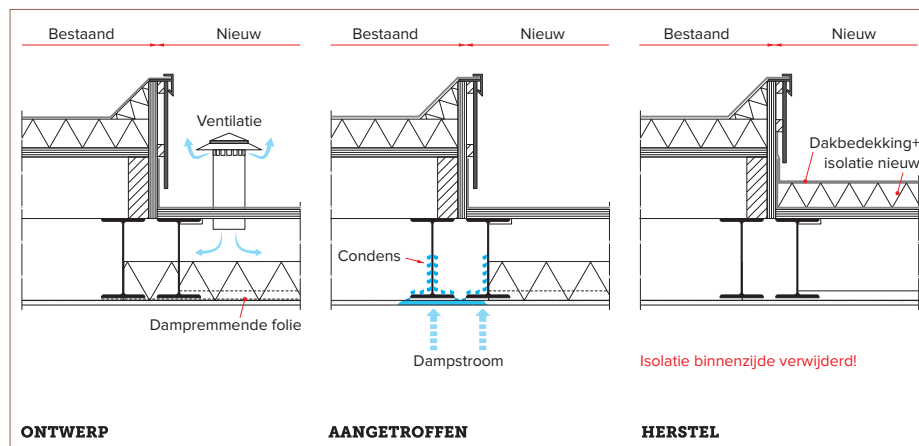
Het dakbeschoot is aan de onderzijde vochtig, tijdens de opname zelfs nat. Ter plaatse van de overgang zijn twee stalen IPE-liggers opgenomen die niet zijn ingepakt met isolatiemateriaal. Het plafond – dat onder de stalen liggers doorloopt – is uitgevoerd met een enkele plaat gips.

De bouwpatholoog constateert dat de aanwezigheid van een aanzienlijke koudebrug in combinatie met het ontbreken van een dampremmende laag de oorzaak is van de vochtproblemen. In de woning wordt door het gebruik en bewonen vocht geproduceerd. Vocht afkomstig van respireren, huisdieren, planten, koken, douche, etc. Deze waterdamp zoekt altijd een weg van een plek waar veel is – in de woning – naar een omgeving waar minder is. In de wintermaanden is de hoeveelheid aanwezige waterdamp buiten de woning altijd minder dan in de woning. De dampstroom is in de wintermaanden dan ook altijd van binnen naar buiten gericht.

Zonder dampremmers heeft deze dampstroom door de meeste materialen een vrije doorgang, ook door gips. Omdat de stalen liggers niet zijn geïsoleerd, nemen ze de temperatuur aan die ter plekke heerst. In onderhavig geval worden de

liggers in de wintermaanden dus zeer koud. Waterdamp condenseert tegen dit zeer koude oppervlak en ontdooit bij enige opwarming. Het gevolg: vochtplekken op het plafond.

1 // Het plafond van de verbouwde bungalow loopt in één lijn door van het oude naar het nieuwe deel. In principe is de overgang aan de binnenzijde niet te zien, behalve nu dan. Want tijdens koudere periodes lekt het en ontstaan geelbruine kringen in het plafond. 2 // Het oude dak is een warm dak met isolatie op het dakbeschot en onder de dakbedekking. Het nieuwe dak is juist een koud dak met isolatie op het gipsplafond. Folies ontbreken. Wel zijn een zichtbare geelbruine naad en een onzichtbare koudevlek aanwezig. 3 // Het vocht dat in de woning ontstaat, zoekt zijn weg naar buiten. Door het ontbreken van dampremmers kan dat hier ook makkelijk. Dikke druppels hangen aan de toch al kletsnatte isolatie.

Essentieel is dat de stalen liggers de temperatuur van de ruimte aannemen en niet die van de buitenlucht. Het zou het beste zijn om het gehele plafond te voorzien van een dampremmende laag zodat er geen vocht meer in het plafond terecht komt. Dit betekent dan ook dat er geen spots meer in het plafond kunnen worden aangebracht.
